Δοκιμή αντοχής σε βύσματα της Βαράσσοβας

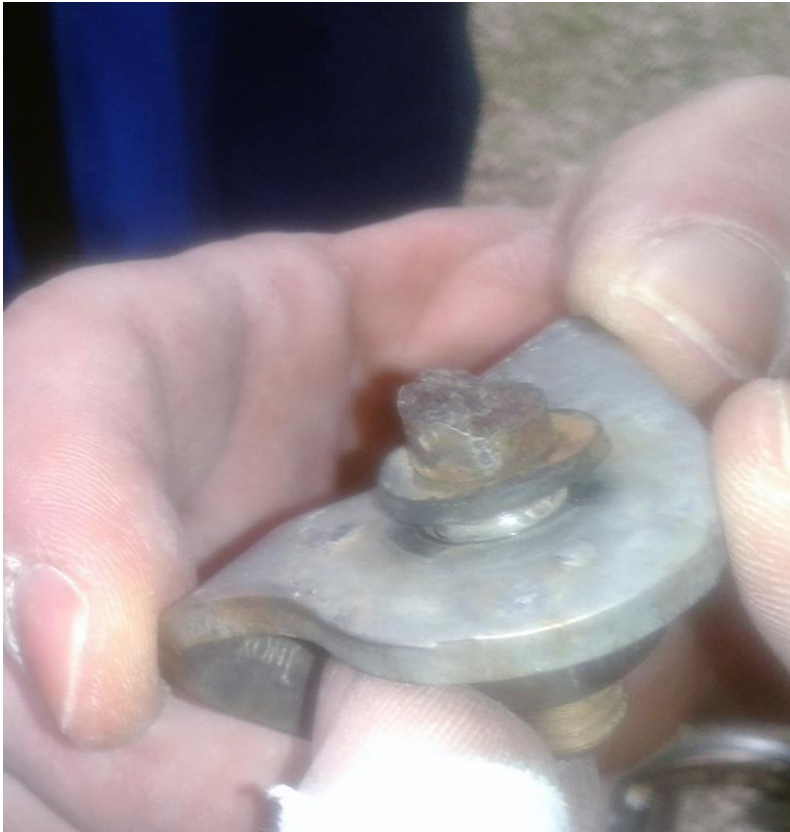
Το 2013 ένα δεύτερο βύσμα έσπασε με ένα απλό κρέμασμα αναρριχητή (του Δ. Σπάρη – βάρος λιγότερο από 70 κιλά) στη διαδρομή «Ψυχώ». Και πάλι ύστερα από εξέταση του Κάραλη αποδείχθηκε ο ίδιος μηχανισμός φθοράς. Το βύσμα αυτό θεωρητικά πρέπει να ήταν ένα από αυτά της ανανέωσης του 2004, ενώ πρόσφατα αναφέρθηκε –αόριστα- ότι αυτό το βύσμα ήταν τοποθετημένο από τη δεκαετία του '90.

Φωτογραφία 1^η: το βύσμα από την Ψυχώ που κόπηκε το 2013
(δυστυχώς δε δικαιούμαι να δημοσιεύσω φωτογραφία από την δημοσίευση του Κάραλη όπου εμφανίζει το πρώτο βύσμα που έσπασε το 2010)

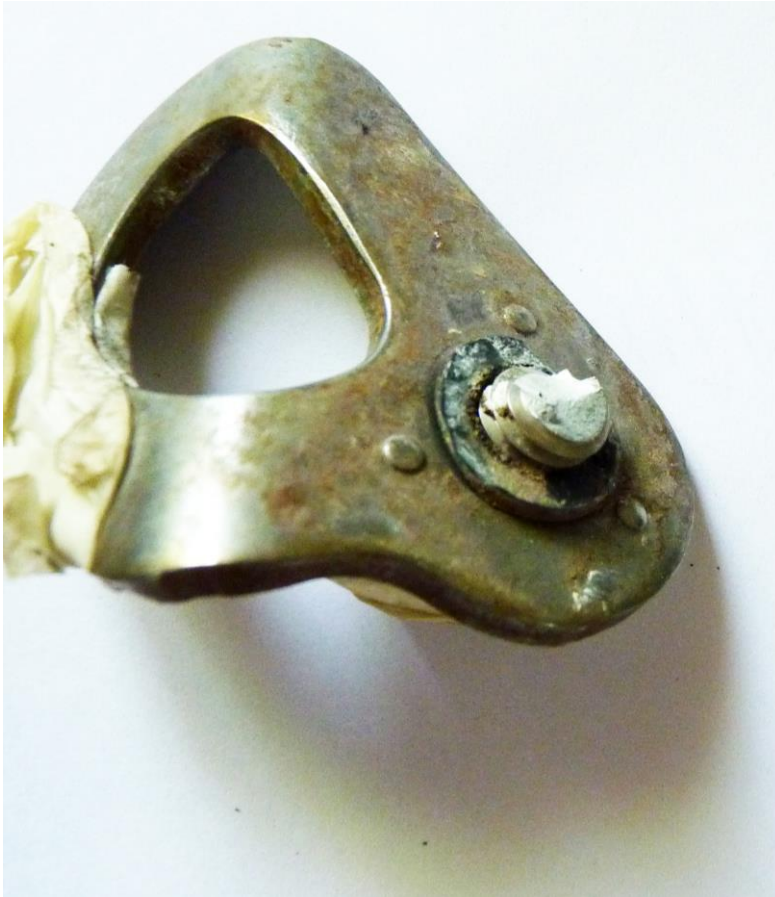
Διαδρομή	Θραύση	Παρατηρήσεις
Πήγασος	2380 κιλά	
Rock & Roll	2500 κιλά	Διεσώθη το κομμάτι
Ρεμάλι	2450 κιλά	Διεσώθη το κομμάτι

5. τα βύσματα έσπαγαν ακαριαία χωρίς να δείξουν έστω και το ελάχιστο δείγμα παραμόρφωσης. Αντίθετα τα βιομηχανικά γαλβανισμένα $\varnothing 12$ λύγιζαν σε μεγάλο βαθμό χωρίς όμως να σπάνε. Η πλακέτα δεν παραμορφωνόταν ούτε στο ελάχιστο.

6. η όψη της τομής –και των τεσσάρων βυσμάτων- έδειχνε «καθαρή» χωρίς παραμορφώσεις στη σύσταση του μετάλλου και με ενιαίο χρώμα μετάλλου. Εκ πρώτης όψεως τα βύσματα της δοκιμής δεν έμοιαζαν καθόλου με αυτά που έχει δημοσιεύσει Κάραλης στην εργασία του ούτε με αυτό του οποίου φωτογραφίες έχω (ίσως να είναι και το ίδιο με τις φωτογραφίες που παραθέτω). Εξ αυτού συνάγονται διάφορες υποθέσεις: α) το βύσμα στην Ψυχώ δεν ήταν της ίδιας παρτίδας της ανανέωσης του 2004 (δεν είχε αντικατασταθεί;), β) ήταν βύσμα κάποιας ελαττωματικής παρτίδας όπως αυτής της Rockland ή γ) υπήρχαν ιδιαίτερες συνθήκες στο σημείο τοποθέτησης που επιτάχυναν τη διάβρωση του.

Φωτογραφία 2^η: το βύσμα από την Rock & Roll (δοκιμή θραύσης το 2015)

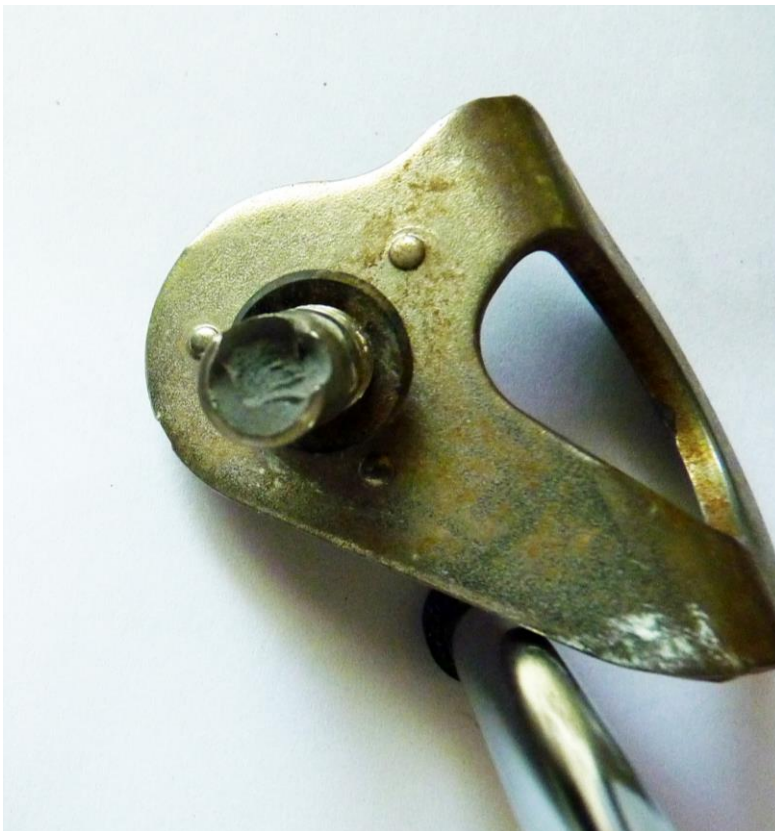
Public	1850 κιλά	*

*το βύσμα της Public ήταν κακοβαλμένο. Συγκεκριμένα η πλακέτα γύριζε γιατί το παξιμάδι δεν μπορούσε να σφίξει επειδή όλος ο άξονας γύριζε μέσα στην τρύπα του. Όπως προβλέφτηκε αυτό το βύσμα (και ήταν το μόνο) τραβήχτηκε προς τα έξω πριν σπάσει.

Φωτογραφία 3^η: το βύσμα από την Public (δοκιμή θραύσης το 2015)

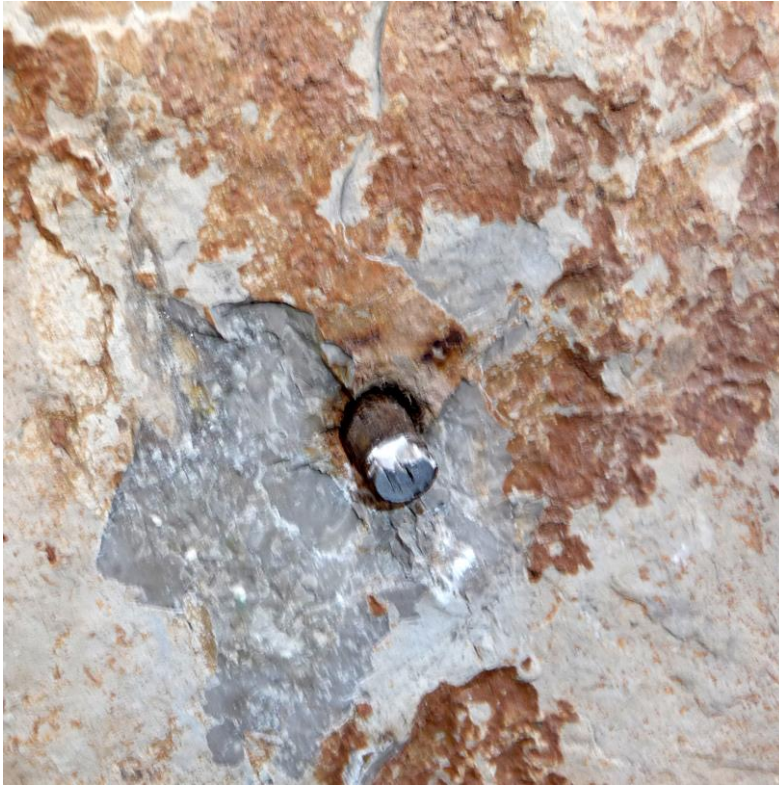
Φωτογραφία 4^η: το εναπομείναν βύσμα στο Ρεμάλι
